# HESTESTALDEN Gårdlauget Rosengården

## TILSTANDSRAPPORT OG VEDLIGEHOLDELSPLAN

Raadvad d. 1.3.2026  
Bygningsrådgiver Anders Bæhr Nielsen  
Mobil tlf. 30 50 19 92.  
Mail [abni@bygningsbevaring.dk](mailto:abni@bygningsbevaring.dk)

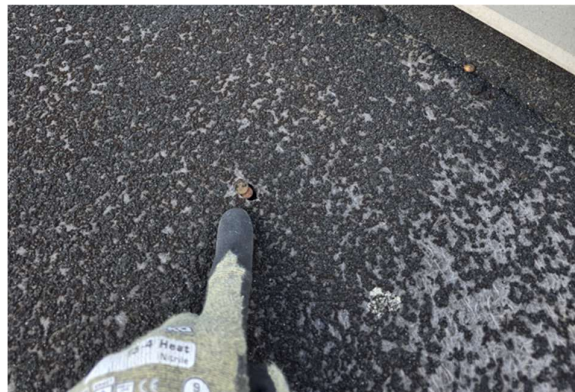
Tagpappet på den øvre tagflade er slidt helt ned så fiberarmeringen er synlig, på et enkelt billede ses også et hul.

Der trænger aktuelt vand ind flere steder, både i tagpaptaget og i skifertaget, samtidigt kan man se skjolder på loftet efter tidligere utætheder og udvendigt ses enkelte lapper og reparationer. Vandindtrængningen har tydeligvis stået på, i større eller mindre omfang, over en længere periode, så der er risiko for skjulte fugt-/ rådkader inde i tagkonstruktionen. Skimmelvæksten i det nordøstlige hjørne vurderes primært at skyldes utæthed i tag/inddækning.

*Det anbefales at reovere taget, med udskiftning af tagpap, skifer og inddækninger. Samtidigt kan tagkonstruktionen inspiceres for evt. rådkader og skimmel. Der bør afsættes en post i et fremtidigt budget til udbedring af evt. skjulte skader. Umiddelbart vurderes det, at Velux- og ovenlysvinduer kan genbruges.*

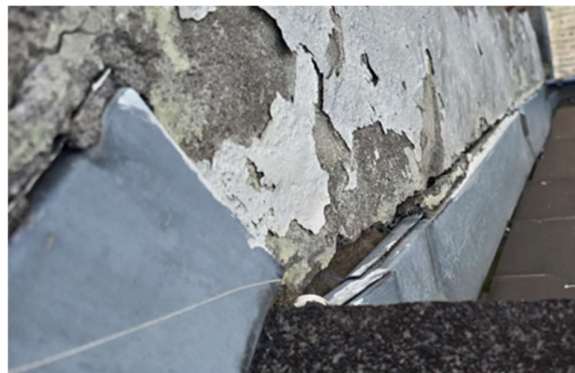
Inddækningen langs brandkammen mod nord, er er ikke ført langt nok ind i murværket og er ikke ordentligt fastgjort, hvilket har resulteret i af mørtelfugen er fadet ud, så der kan løbe vand bag om. Det gælder også ned langs skifertaget.

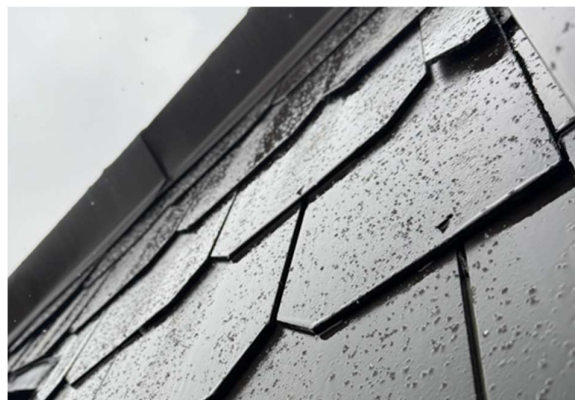
Skiferdækningen ligger en del steder ujævnt og vipper lidt op i enderne. Sammenholdt med fugtskjolderne på indersiden af skråvæggen tyder det på at det kit der skulle klæbe skiferen sammen og gøre taget tæt, ikke længere har den tilsigtede virkning, så der lejlighedsvis trænger vand ind, ved uheldige vindpåvirkning mv.

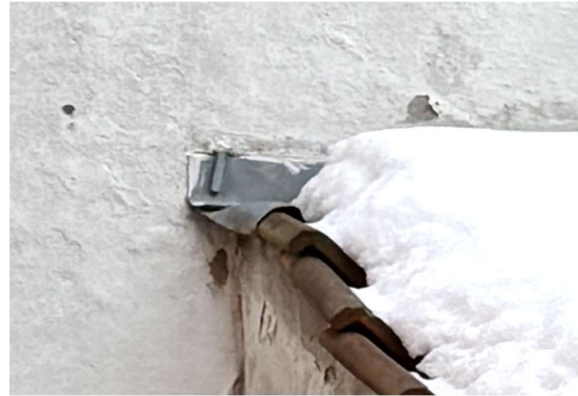
Det blev oplyst at der lejlighedsvis er vandindtrængning i mødet mellem gavlen og cykelskurets tag, formentligt er inddækningen mellem mur og tag, utæt.

*Inddækningen mellem cykelskurets tag bør eftergås og udskiftes om nødvendigt.*

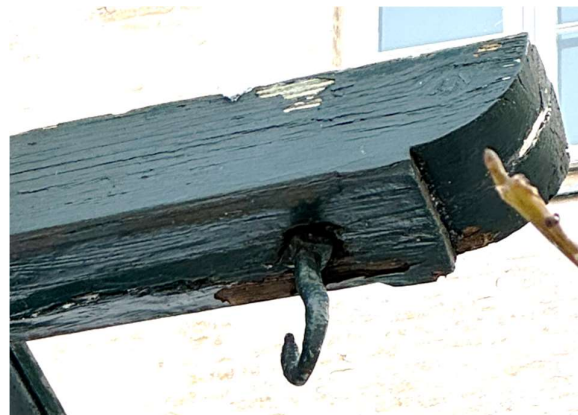
Kvistens træværk er generelt i god stand, dog viser læsebommen foran lugen tegn på råd/svampeangreb.

*Læssebommen bør udskiftes eller, om muligt repareres og afdækkes med zink på oversiden.*

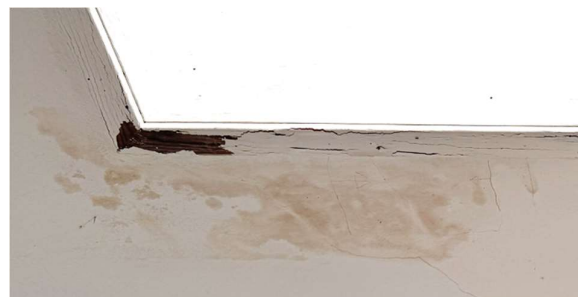
På de indvendige overfladerne af loft og skråvægge ses en hel del skjolder og misfarvninger efter vandindtrængning. Nogle af skjolderne er ikke mere fugtige end hvor loftet ser normalt ud (ved de grønne sedler), men særligt tre-fire steder er pudsen og trækanten af ovenlyset meget våde, det gælder:

-Ved hjørnet af det store ovenlys

Skråvægge og loft har mange skjolder efter fugtindtrængning, som beskrevet under "Tag"  
*Når taget er blevet istandsat, bør loft og skråvægge eftergås for løst puds, som skal repareres. Efterfølgende kan der malerbehandles.*

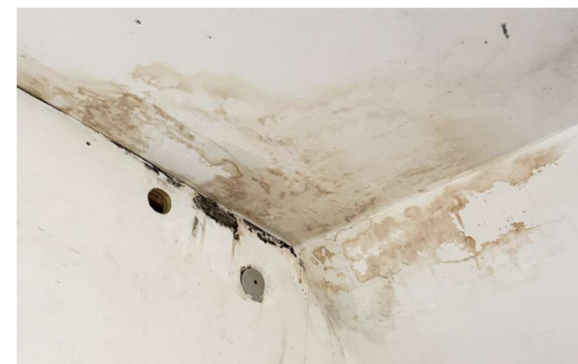
-Loft og forsatsvæg i det nordøstlige hjørne, hvor der også ses skimmelvækst

*Det anbefales at fjerne hele forsatsvæggen og skimmelsanere muren bag ved. Som minimum skal den skimmelangrebne del af forsatsvæggen fjernes sammen med den bagvedliggende isolering. Hvorefter skal rengøres og undersøges for skimmel hvis den ønskes bevaret.*

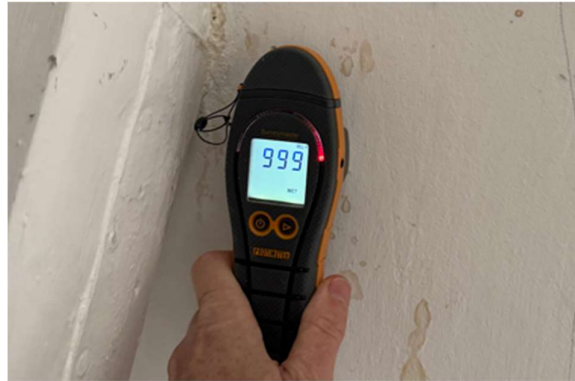
-Skråvæggen til venstre for kvisten, på begge sider af skråbåndet

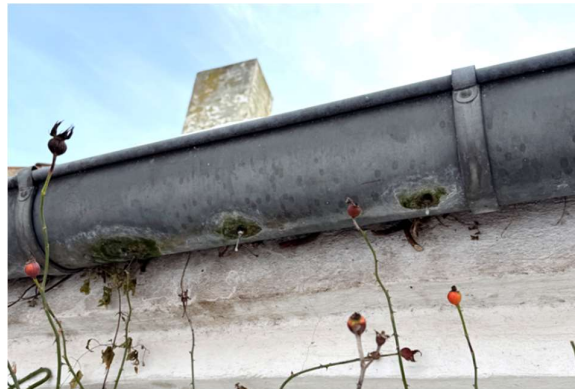
Generelt fremstår tagrender og nedløb intakte. Tagrenderne er helt fyldt op med blade og vand. På østsiden mod havemuren, ses tegn på mulig utæthed, ved samlingen hen mod hjørnet og på undersiden af renden, ca. 1.5 m til venstre.

*Først og fremmest bør tagrender og nedløb renses hurtigst muligt og herefter min. hvert efterår.*

*Tagrenden bør eftergås for utætte samlinger og hullede strækninger udskiftes.*

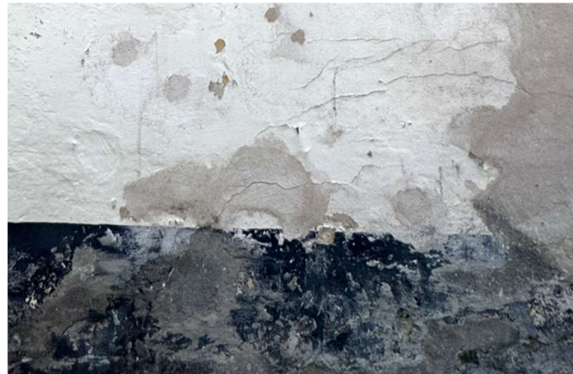
Facaderne er alle steder meget fugtige og fremstår med udbredte malingsafskalninger og nedbrydning i pudslaget, særligt slem er det langs terrænen, på brandkam og under kvisten. Årsagen er at fugten fra jorden transportere forskellige typer salte med sig, som er med til at nedbryde vægoverfladerne, maling, puds mv.

De indvendige vægoverflader i stueetagen udviser samme symptomer, med afskalninger og nedbrudt puds.

*Facaderne har behov for vedligeholdelse eller endnu bedre en mere grundig istandsættelse.*

- Udfræsning og fugning af åbne revner
- Nedbankning af løstsiddende og beskadiget puds
- Pudsreparationer med: udkast i mørtel fx Kkh20/80/475 kornstørrelse 0-4mm og grovpuds i Kkh35/65/500 korn 0-2mm
- Malerbehandling af reparerede områder med silikatmaling.

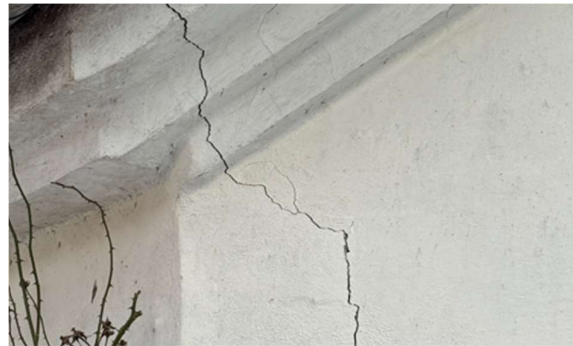
Rundt omkring på alle facaderne ses sætningsrevner, både vandret, lodret og på skrå, hvilket vidner om bevægelser i bygningen, mest sandsynligt fra sætninger i fundering og muligvis også vandret forskydning.

Det er almindeligt med revnedannelser i gamle bygninger. Nogle af revnerne her, er dog større end andre og dem bør man holde øje med for at se om de udvikler sig, og hvor hurtigt. I forbindelse med istandsættelse af facaderne kan man overveje at lægge armeringsjern ind i murværksfugerne på tværs af de værste revner, det vil dog ikke kunne stoppe større sætningsskader.

- Afrejsning af alt puds
- Udfræsning og fugning af revner og udskiftning af knækkede mursten
- Ilægning af armeringsjern henover sætningsrevner
- Ny tyndpuds med: udkast i mørtel, Kkh20/80/475 kornstørrelse 0-4mm og grovpuds i Kkh35/65/500 korn 0-2mm
- Kalkning

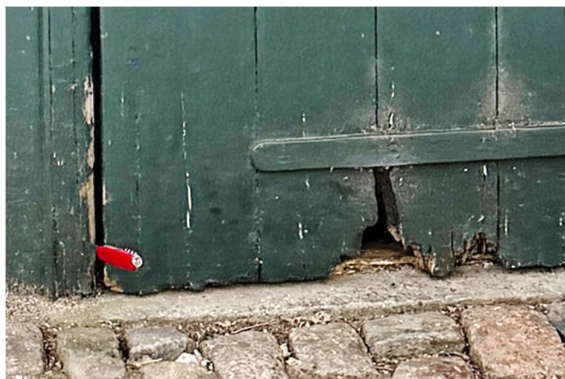
Vinduer, døre og port fremstår i rimelig stand. Nogle steder nederst, er træværket blødt og fugtigt eller rådskadet. Det gælder fx et bræt nederst i dør til trappe, karm og et par brædder til barnevognsrum samt nederste brædder på kvistlugen. Malerbehandlingen er letter slidt, men ellers intakt.

*Ved næste vedligeholdelse bør ske i løbet af 1-3 år, med snedkerreparation af rådskadet træ, justering hvor det er nødvendigt, samt malerbehandling.*

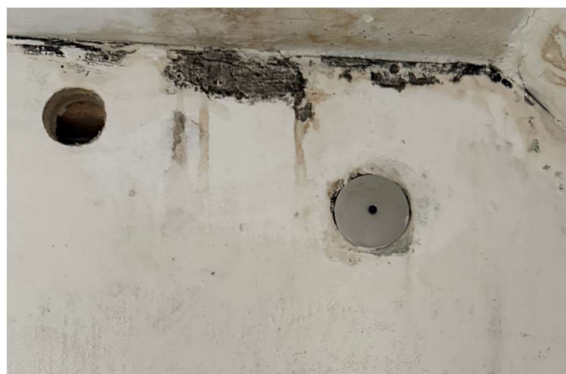
Forsatsvægge op af fugtigt murværk udgør altid en risiko for ophobning af fugt og, deraf følgende risiko for skimmelvækst. Hulrummet blev inspiceret med endoskop, men det kunne ikke bestemmes om der var skimmelvækst eller ej. Derimod er der synlig

skimmelvækst ved hjørnet, under det utætte tag/inddækning. Dette sted er der grund til at formode, at der også er skimmel inde i forsatsvæggen, samt at isoleringen er blevet våd. Det skal bemærket at rummet har en markant lugt af skimmelsvamp lige når man træder ind.
